## Umgestaltung der Pötrauer Mühle bei Büchen zur Herstellung der ökologischen Durchgängigkeit der Steinau

Die Steinau hat ein großes Potenzial für Fische und Wirbellose Gewässerorganismen und seit dem September 2008 ist die Durchgängigkeit an der Pötrauer Mühle bei Büchen wieder hergestellt. Nach Aufgabe der Mühlenutzung und der oberhalb liegenden Fischteiche konnte eine durchgehende Gewässersohle an Stelle des Mühlenstaus und -absturzes und ein fließender Bach aus dem ehemals angestauten schlammigen Rückstaubereich entwickelt werden.

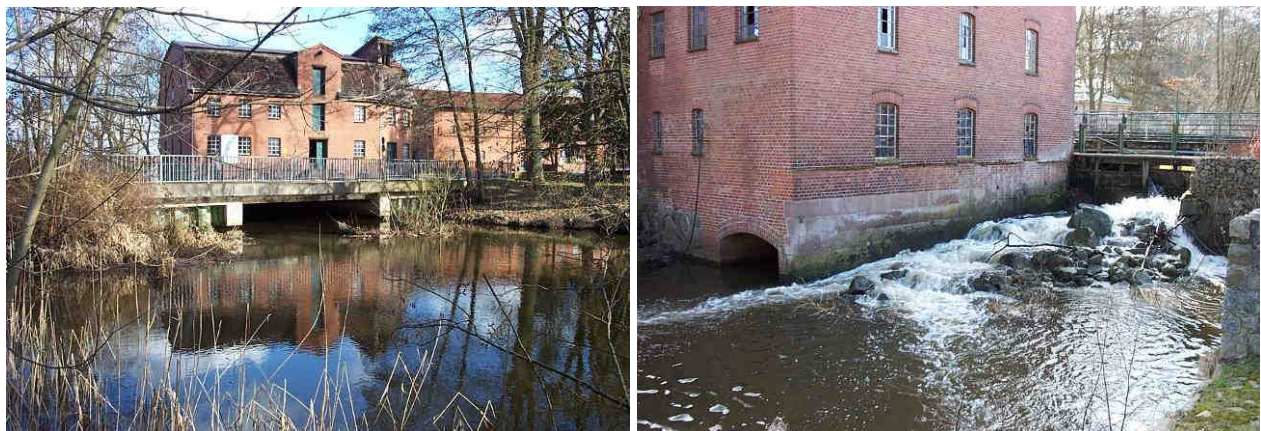
Bild 2: links: Landesstraßenbrücke, rechts: Wehranlage und Sohlabsturz vor der Maßnahmenumsetzung

Die Stauhaltung wurde bei Gewässerstation 1,900 mit einem regelbaren unterläufigen Wehr (3 Planschütze) betrieben. Die Sohle versprang hier von 14,80 mNN (Fachbaumhöhe) um ca. 2,0 m auf 12,80 mNN. Die Turbine im angrenzenden Mühlengebäude hatte nach den Beobachtungen vor Ort eine Schluckleistung von ca. 2,0 m<sup>3</sup>/s. Der Mühlenfreilauf hatte eine Breite von 6,0 m, bauwerksbedingt waren davon jedoch nur ca. 5,0 m hydraulisch wirksam. Das Staurecht zur Energieerzeugung ist vom ehemaligen Mühlenbetreiber aufgrund finanzieller Entschädigungen aufgegeben worden.

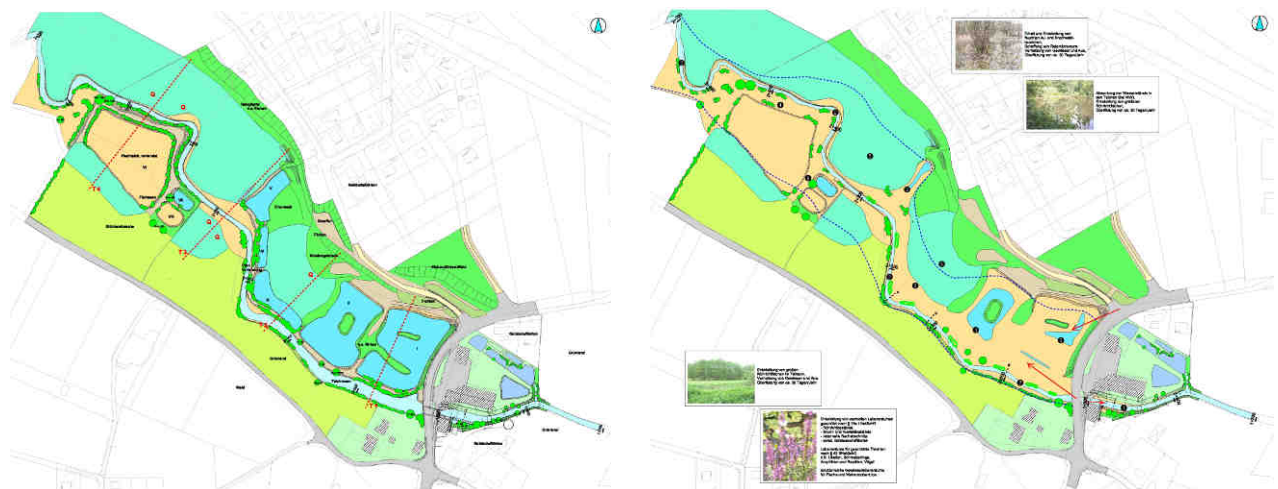
Bild 3: links: Biotoptypen Bestand, rechts: Entwicklungsziele (ockerfarben = Ausuferungsbereiche)

Im Zuge der Entwurfsbearbeitung wurde zusätzlich die Wiederherstellung eines natürlichen Auecharakters des durch Fischteiche künstlich veränderten Steinautals als Entwicklungsziel definiert. In Bild 3 sind die bestehenden Biotopstrukturen und Entwicklungsziele dargestellt.

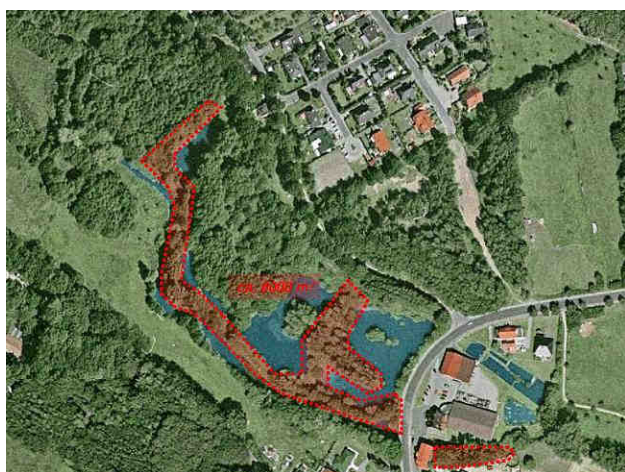
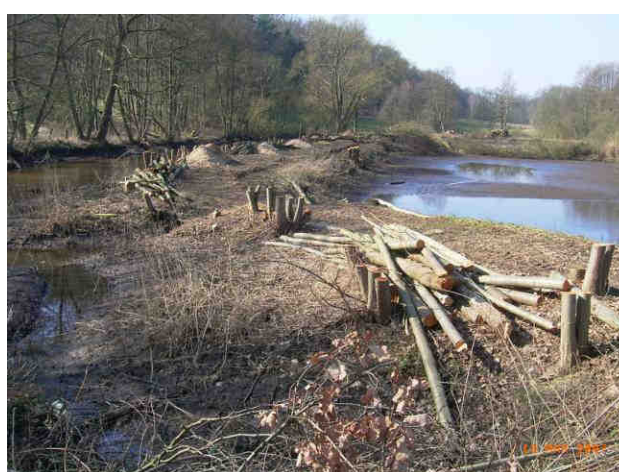
Bild 6: links: Luftbild mit Rodungsbereichen, rechts: gerodete Dämme

Die Rodungsarbeiten wurden Zeitraum Februar bis März 2007 durchgeführt. Hierbei wurde der Gehölzaufwuchs auf den Dämmen abgeschnitten und von der Baustelle entfernt. Die Erlenstubben verblieben zunächst im Erdreich um einerseits die Standsicherheit der Dämme aufrecht zu erhalten und andererseits für die spätere Gewässerprofilierung eingesetzt werden zu können.

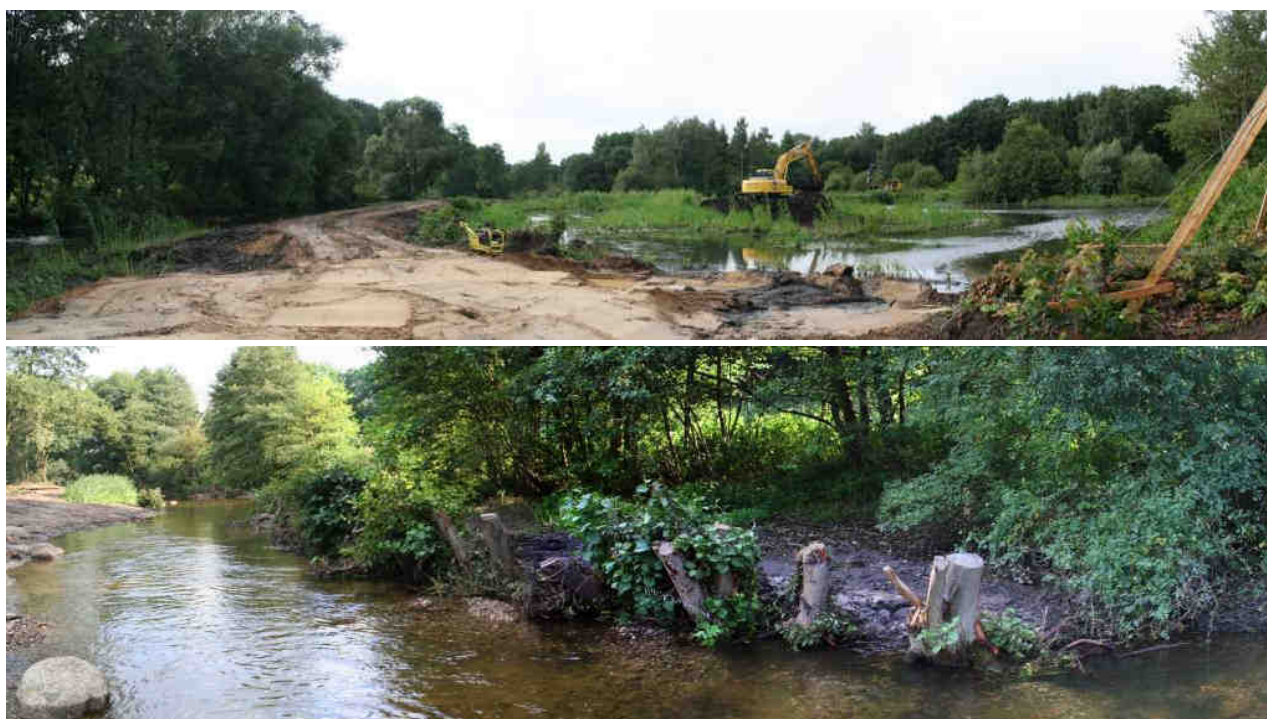
Bild 7: oben: Dammrückbau, unten: Gewässerprofilierung, Strukturverbesserung mit Störsteinen und Stubben

Die naturnahe Gewässergestaltung wurde von den Dämmen aus vorgenommen. Um die erforderliche Standsicherheit für die Bagger und Transportgeräte auf dem größtenteils wenig tragfähigen Untergrund zu gewährleisten, mussten Baustraßen aus Stahlplatten (teilweise mit Kiespolster) ausgelegt werden. Die Dämme wurden sukzessive mit der Gewässerprofilierung zurückgebaut. Das Material wurde bei entsprechender Eignung ins Gewässer eingebaut, Torf und Schlamm wurden auf eine nahe gelegene landwirtschaftliche Fläche verbracht.

Zur Gewässergestaltung wurden die zahlreich vorhandenen Erlenstubben an der geplanten Wasserlinie eingebracht und mit Boden hinterfüllt. Zur Strukturverbesserung wurden einzelne Kiesdepots, Störsteine und Totholz eingebracht. Hierbei war eine fortlaufende Begleitung der Arbeiten durch die Planungsbüros und Biologen erforderlich.

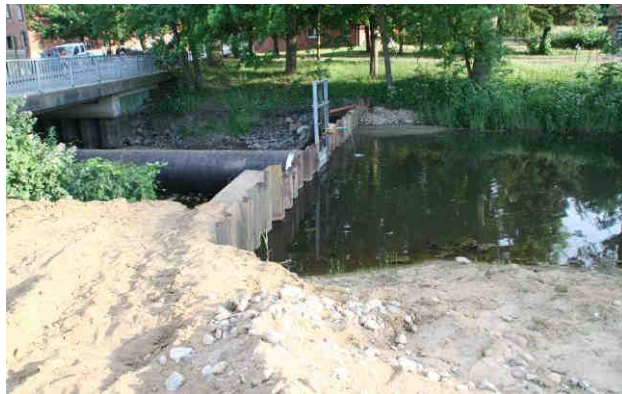
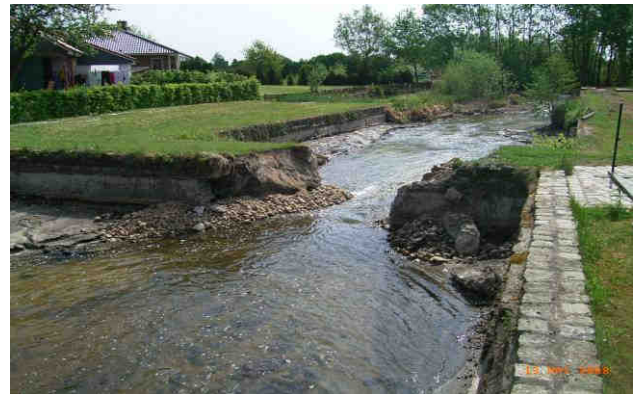
*Bild 8: links: Abspernung Oberwasser, rechts: Bachumleitung*

Die Herstellung der Sohlgleite war aufgrund der örtlichen Zwänge mit den größten bautechnischen Schwierigkeiten verbunden. Die Wasserführung und gesicherte Vorflut der Steinau musste während der gesamten Bauzeit (auch bei Hochwasser) sichergestellt werden. Dazu wurde der Flusslauf im Oberwasser mit einer Spundwand abgesperrt und über einen vorhandenen Straßendurchlass und anschließende private Fischteiche an der Baumaßnahme vorbeigeführt. Für die Hochwasserentlastung wurde eine Schiebereinrichtung in der Absperrung vorgesehen und eine mobile Stahlrohrleitung durch das Baufeld geführt.

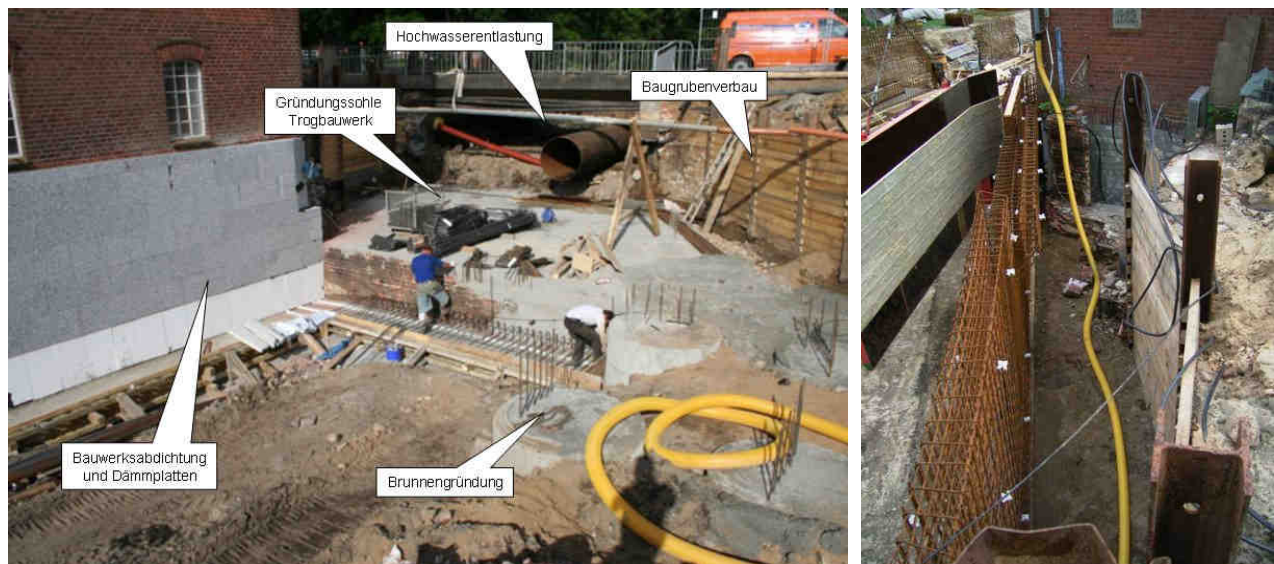
*Bild 9: links: Baugrube Trogbauwerk, rechts: Herstellung Trogwände mit Strukturschalung*

Im Schutz der Wasserhaltung konnte die Baugrube mit Trägerbohlwandverbau hergestellt und gelenzt werden. Beim Freilegen der vorhandenen Wehranlage und der Herstellung des Gründungsplanums war der Aushub in Teilbereichen bis zur Gründungssohle des Mühlengebäudes erforderlich, sodass lokale Unterfangungsarbeiten ausgeführt werden mussten. Nach Herstellung der Gründungssohlen mussten am nördlichen Ufer Brunnenringgründungen bis 5 m Tiefe abgeteuft werden, die anschließend bewehrt und ausbetoniert wurden. Die freigelegten Wände des Mühlenbauwerkes wurden mit einem Dichtungsanstrich versehen und mit Dämmplatten als Bewegungspolster gegenüber den vorgesetzten Winkelstützwänden verkleidet.

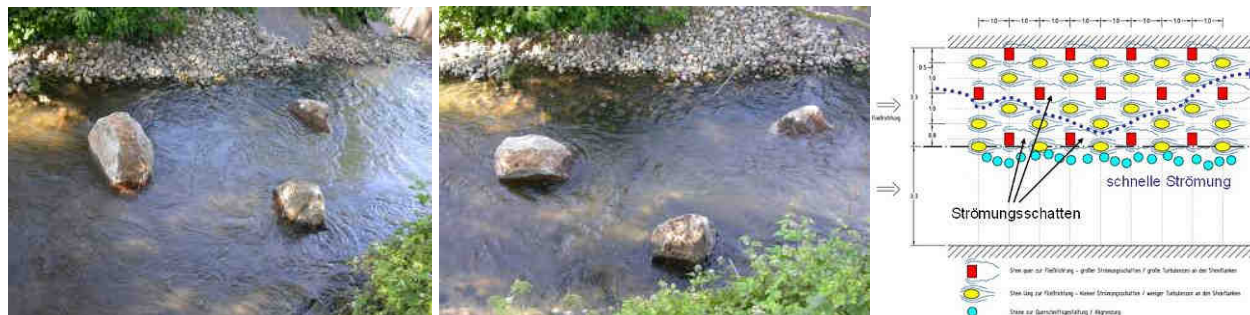
*Bild 10: links: Steine quer → guter Strömungsschatten / Turbulenz an den Steinflanken, mitte: Steine längs → weniger Turbulenz / kleinere Ruhezonnen, rechts: Skizze zur Optimierung des Strömungsbildes*

Sohlssubstrat und Störsteinen. Die Schwierigkeit bestand darin, dass insbesondere am Gleitenkopf die Störsteine auf dem Trogbauwerk fixiert werden mussten und eine nachträgliche Veränderung der Lage nicht möglich war. Deshalb musste im Vorwege überlegt werden, wie die Steine angeordnet werden müssen, um ein zufriedenstellendes Strömungsbild mit Schnellen und Ruhezonnen zu erzeugen. So wurden im Unterlauf zu Testzwecken Steine quer und längs zur Strömungsrichtung eingebaut, um die Turbulenzen an den Steinflanken zu beobachten.

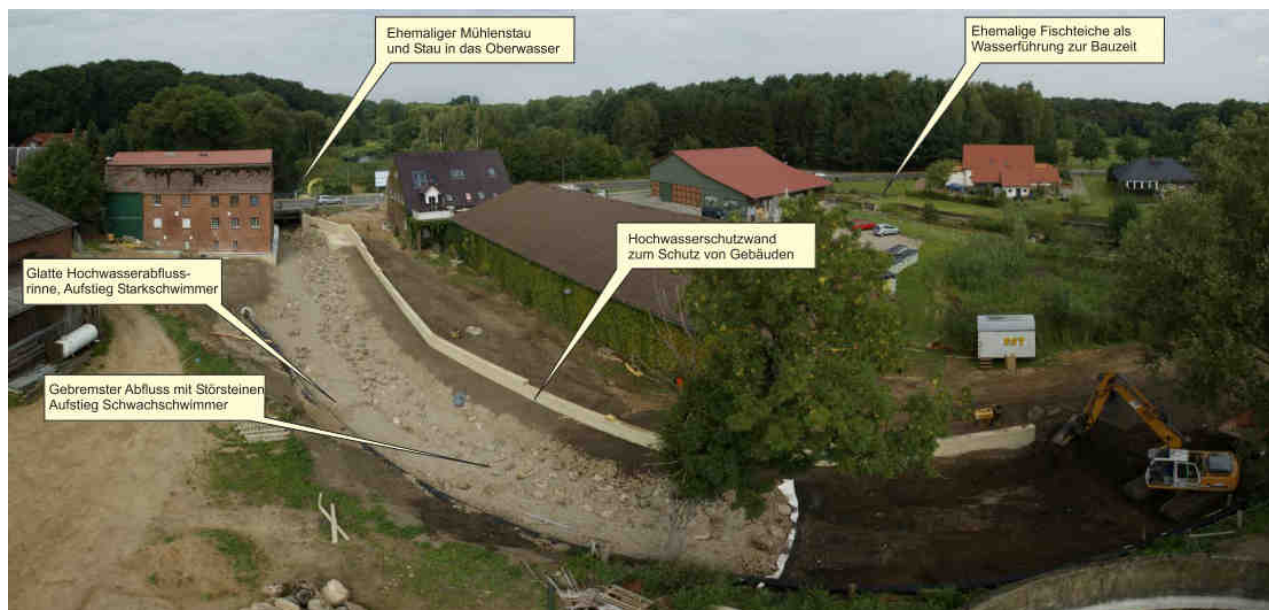
*Bild 11: Panoramabild zur Baustelle, links: zweigeteilte Baugrube, rechts: wird noch gebaut*
